Probleme bei der Montage von Türen im Außenbereich

Zu den häufigsten Reklamationen bei Arbeiten von Wohnhandwerkern gehören Probleme bei der Abdichtung von Bauelementen an Bauwerksanschlüssen im Außenbereich und insbesondere bei Terrassen- oder Balkontüren.

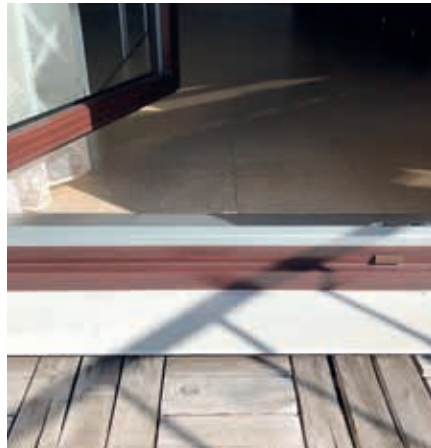
Einfallsreich Auch für die Unterschreitung der Aufkandhöhe von 15 Zentimetern bei Abdichtungen im Außenbereich gibt es durchaus Lösungen.

schlüsse am Baukörper. Nach den aktuellen allgemein anerkannten Regeln der Technik muss bei Abdichtungen an sich eine Aufkandhöhe von 15 Zentimetern eingehalten werden. Diese widerspricht jedoch den Vorgaben für niveaugleiches Bauen. Denn bei niveaugleichem Bauen ist eine maximale Höhe der Schwelle von 20 Millimetern erlaubt. Zudem wünschen viele Bauherren, dass die beträchtliche Stolperfalle der Aufkantung vermieden wird. Hier muss also im Bereich von Türen die Abdichtung ausgeklinkt und besondere Sorgfalt aufgewendet werden. Letztlich stellen die oft zitierten 15 Zentimeter gerade nicht die alleinige allgemein anerkannte Regel der Technik dar.
